Gerd Geburtig

Angemessener Brandschutz ist möglich – das Scharoun Theater in Wolfsburg nach der Sanierung

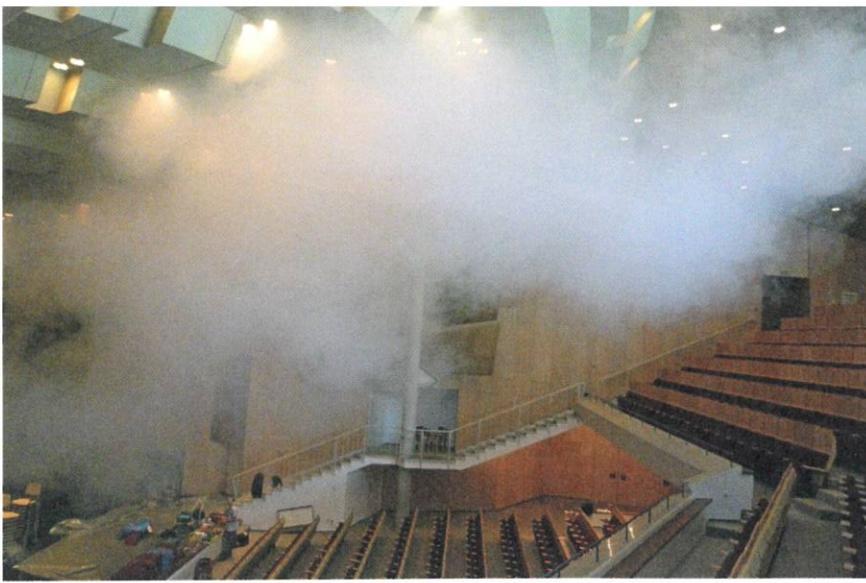
richtungszeit genügte. Um herausfinden zu können, ob durch diese gegebenen Verhältnisse keine realen Gefährdungen des Zuschauerraums entstehen – was durch eine anderweitige Untersuchung zuvor unterstellt wurde – und wirksame Löscharbeiten möglich sind, wurde im Rahmen der o. g. Gefährdungsanalyse ein Rauchversuch vor Ort durchgeführt. Dabei wurde als realistisches Szenario während des bestimmungsgemäßen Gebrauchs ein Brand auf der Vorbühne simuliert. Die Ergebnisse des Versuchs wurden gemeinsam mit der zuständigen Brandschutzdienststelle besprochen; es konnte ein grundsätzlich zufriedenstellendes Ergebnis eruiert werden, wengleich die Zeit der Entrauchung durch technische Maßnahmen verbessert werden sollte, da sich die vorhandene Rauchklappe

Abb. 5: Rauchversuch im Zuschauerraum

nur einseitig öffnen ließ und somit bei ungünstigen Windverhältnissen eine Entrauchung ggf. behindert werden könnte. Reale Gefährdungen für Besucher im Zuschauerraum waren jedoch nicht attestiert und die wirksame Brandbekämpfung stand hinsichtlich einer möglichen Rauchableitung nicht infrage. [3]

im Gefahrenfall zügig geräumt wird, wodurch es in Abstimmung mit der zuständigen Brandschutzdienststelle als ausreichend angesehen wurde, lediglich innerhalb der bestehenden Abluftkanäle geeignete Entrauchungsventilatoren zu integrieren, um die Möglichkeit der Kaltrauchabführung für die Feuerwehr zu verbessern. Die bestehende Brandmeldeanlage war im Bestand nur als Teilbrandmeldeanlage vorhanden. Vor allem wegen der vielfältigen Erleichterungen wurde die Brandmeldeanlage, die ohnehin zu erneuern war, prinzipiell als Anlage der Kategorie 1 nach DIN 14675 vorgesehen, jedoch ohne vollständige Überwachung des großen Saals. Für das Foyer wurde wegen der überlieferten geradlinigen Deckengestaltung, die durch einzelne Brandmelder nicht gestört werden konnte, ein Rauch-Ansaug-System gewählt (Abb. 9). Sodosagen hinter den Kulissen war die Technik umfangreich zu erneuern, was in diesem Fall aus denkmalpflegerischer Sicht als unkritisch bewertet wurde (Abb. 10). Bauzeitlich nicht vorhanden, aber aus Sachverständigen-sicht unverzichtbar, war die Einrichtung einer Stufenbeleuchtung im großen Saal. Diese Maßnahme wurde im Rahmen einer überfälligen Erneuerung der Sitzaufgaben möglich (Abb. 11).

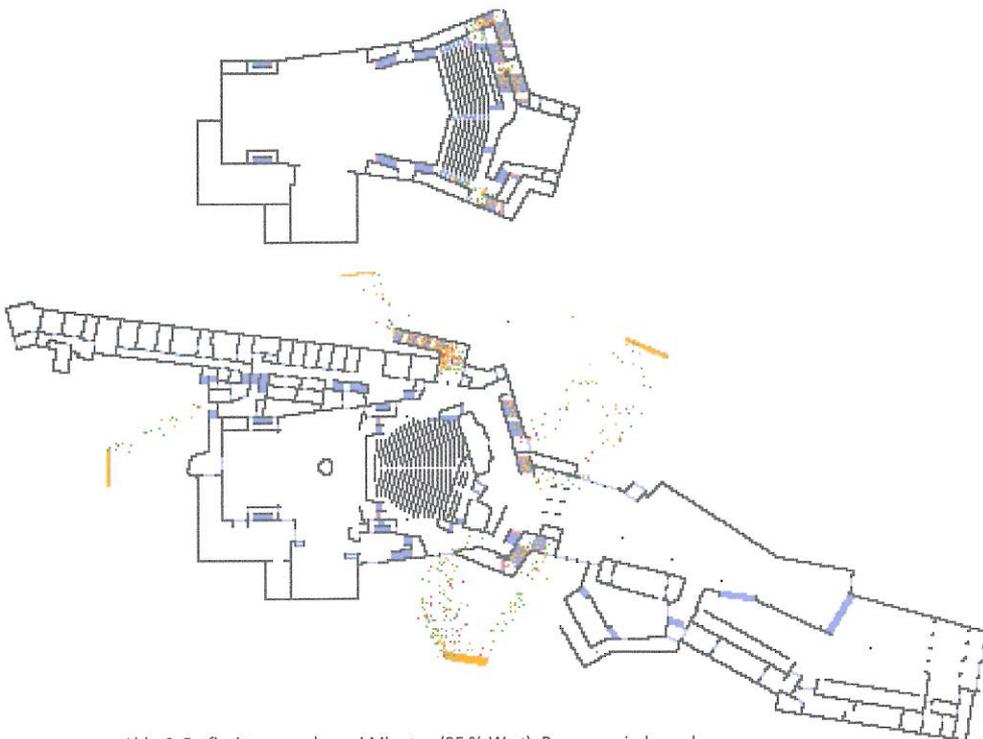
Das Ergebnis der mit der Software PedGo durchgeführten Simulation [4] zeigte, dass 1.066 Personen (einschließlich der Mitwirkenden auf der Bühne) bei einer ausverkauften Veranstaltung über die Rettungswege das Theater in 5:12 Minuten verlassen und die festgelegten Sammelplätze erreicht haben (Tab. 1). Bereits nach zwei Minuten sind die Personen aus dem Gefahrenbereich heraus (Abb. 6) und nach knapp drei Minuten haben alle Personen den Veranstaltungssaal verlassen. Die ermittelte Evakuierungszeit (Reaktionszeit + Gehzeit der Personen) ist dabei die Zeit von der Alarmierung der Personen bis zum Erreichen eines sicheren Bereichs. Die Alarmierungszeit (Brandentstehung bis Alarmie-

Abb. 6: Entfluchtung nach zwei Minuten (95 % Wert): Personen sind aus dem Gefahrenbereich heraus. [4]

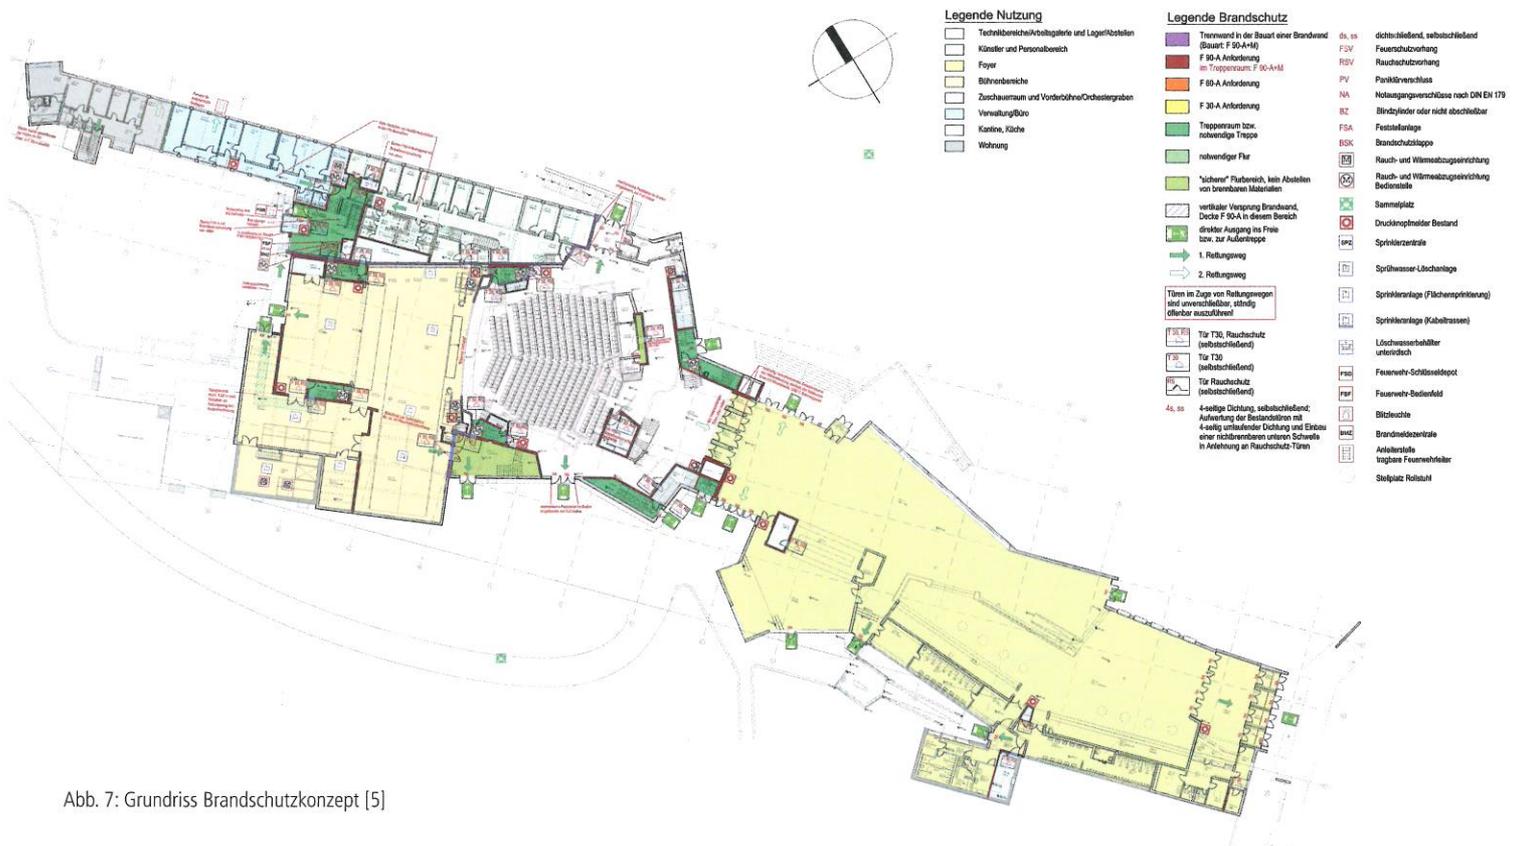
Abb. 7: Grundriss Brandschutzkonzept [5]

Anforderungen genügt. In den Abb. 7 und 8 sind die zwei Ebenen der Zuschauerbereiche zu sehen, welche die grundlegende brandschutztechnische Struktur erkennen lassen.

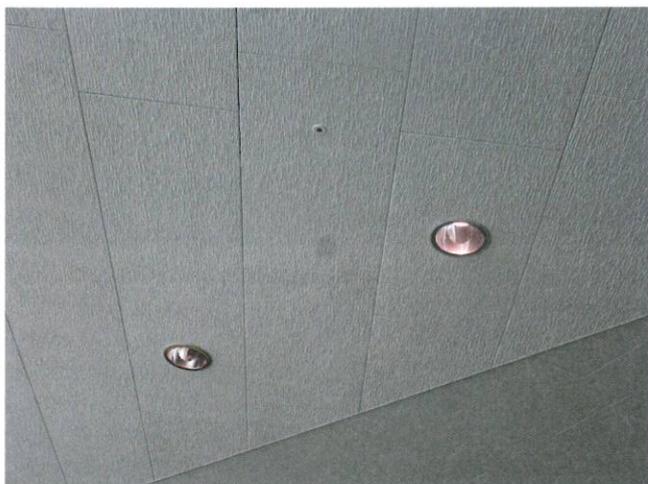
Abb. 9: Kaum wahrzunehmen: Rauch-Ansaug-System der BMA im Foyer

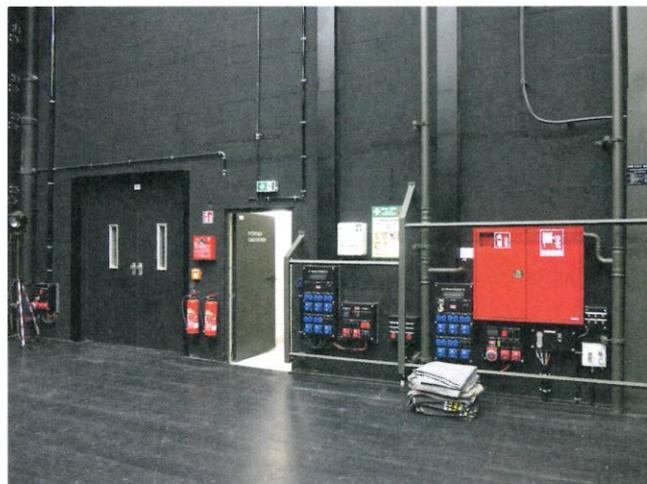
Abb. 10: Neue Technik im Bereich der Großbühne

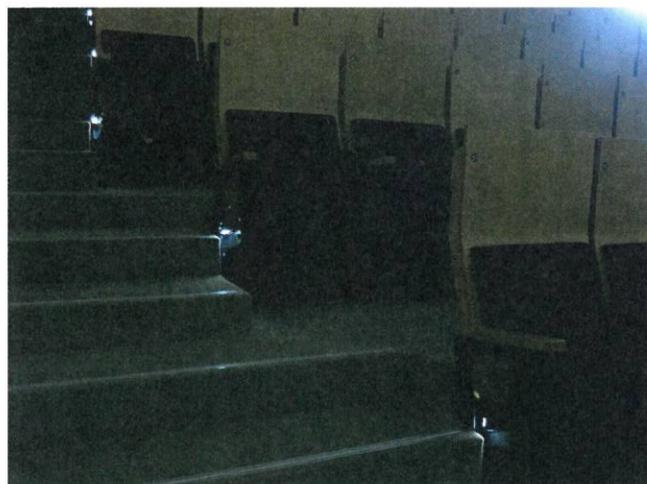
Abb. 11: Neue Stufenbeleuchtung

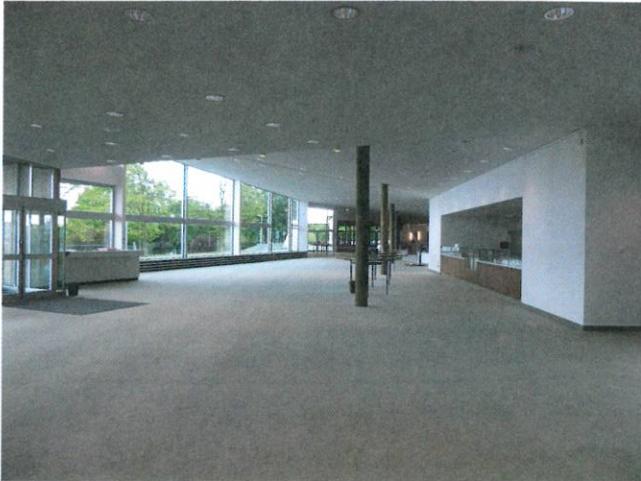
Neben dem Hauptargument des umfassend gegebenen Bestands- und Denkmalschutzes konnten die jeweils einzeln betrachteten Situationen und die konkreten brandschutztechnischen Nachrüstungsmaßnahmen, aber auch die im Vorfeld und oben bereits näher erläuterten ingenieurgemäßen Nachweise zur Begründung der von den geltenden Vorschriften abweichenden Tatbestände herangezogen werden. Im Ergebnis ist festzustellen, dass durch diese Herangehensweise das Hauptziel der Erhaltung bauzeitlicher Oberflächen und Details erreicht wurde (Abb. 12 bis 15). Auch der besondere Durchblick aus dem Restaurant über den Thekenbereich in das Foyer ist ohne brandschutztechnische Abtrennung weiterhin zu erleben (Abb. 12).

Abb. 12: Das »aufgefrischte« Foyer mit barrierefreiem Zugang im Hintergrund

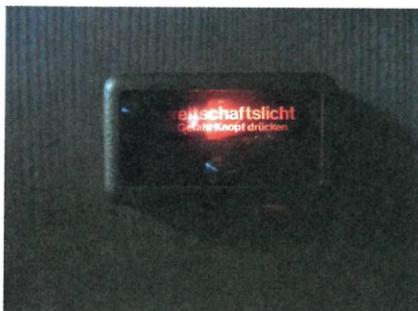
Abb. 17: Technisch neuer Inhalt unter dem bauzeitlichen »Gewand«

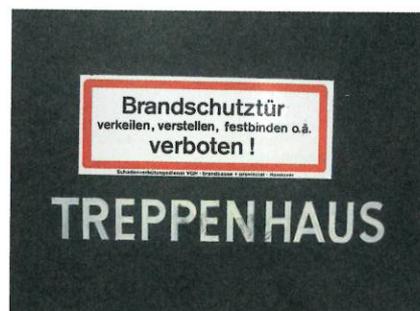
Abb. 18: Erhaltene Feuerschutztür

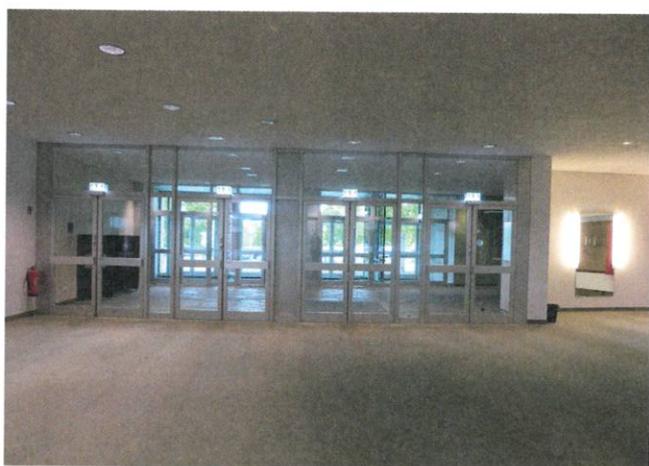
fang die vorhandene Substanz wiederverwendet werden. Durch eine intensive Zusammenarbeit aller Planungsbelegten, die auch kontroverse Diskussionen untereinander mit sich brachte, wurden vom heutigen Standard abweichende Situationen erarbeitet (Abb. 17 bis 19), die u. a. die umfassende Erhaltung der einmaligen räumlichen Situationen ermöglichte. Im Gegenzug wurden seitens der zuständigen Denkmalschutzbehörden mit Augenmaß – durchaus auch unter Zulassung von Beeinträchtigungen im denkmalpflegerischen Sinne – Veränderungen des Baudenkmals wegen sicherheitstechnisch notwendiger Überlegungen als akzeptabel beurteilt (Abb. 19).

Abb. 19: Bauzeitliche Türen und Verschlüsse wurden erhalten, die Rettungswegkennzeichnung jedoch erneuert.
