Schließfächer ohne Bedenken

Rettungsweg: Der Beitrag beleuchtet die Ergebnisse durchgeführter Brandversuche mit Schließ- und Garderobenanlagen in öffentlichen Gebäuden und beschreibt, unter welchen Voraussetzungen deren Aufstellung gefahrfrei möglich ist. **Dr. Gerd Geburtig**

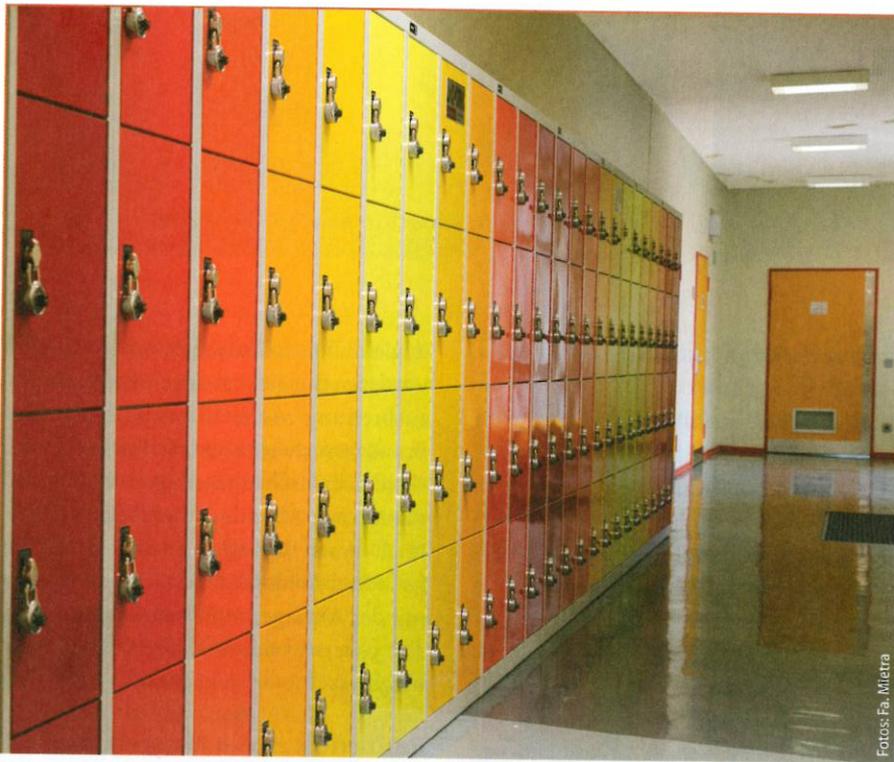
Abb. 1: Sind Schließfächer in einem notwendigen Flur – wie hier in einer Schule – zulässig?

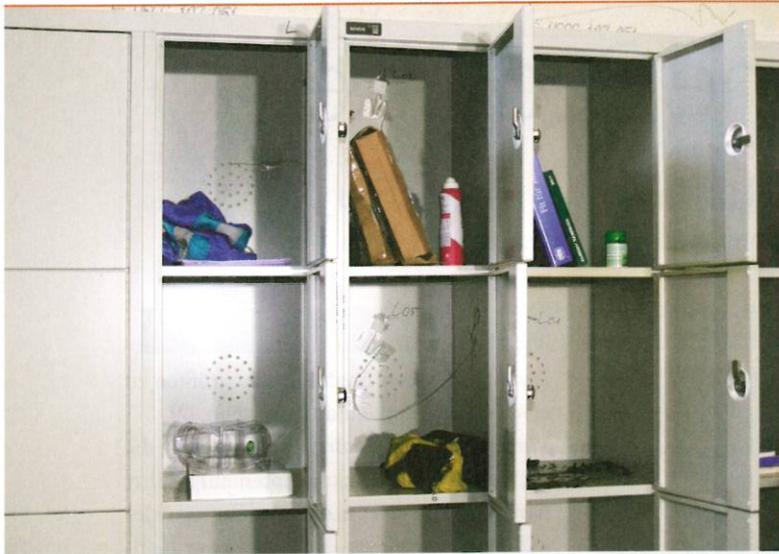
Abb. 2: Einbrennlackierte Schließfächer aus Stahlblech beim Versuchsaufbau

An der Materialprüfanstalt (MPA) Dresden wurde mit der Firma Mietra als Auftraggeber der Untersuchungen ein geeignetes Prüfprozedere besprochen, um realistische Naturbrandszenarien zu erproben. Dazu wurden praxisnahe Brandlasten zusammengestellt, die aus diversen Kleidungsstücken, Ordnern, Heften, Zeitungen, losen Papierblättern, Papier- oder Schaumstoffkissen und sogar Deospraydosen bestanden. Die Brandversuche [3] wurden an den vom Auftraggeber zur Verfügung gestellten Probekörpern vorgenommen, die aus pul- >>

verbeschichteten Stahlblechfächern mit einer Blechdicke von 1,5 mm bestanden, die neben- bzw. übereinander montiert und miteinander verschraubt waren.

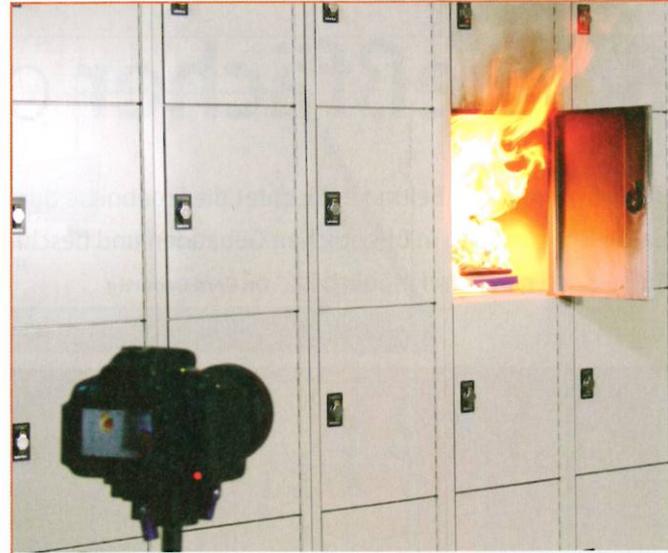
Abb. 3: Das Versuchsfach beim Entzünden der Brandlasten

- vier Brandversuche in Schließfachschränken mit unterschiedlichen Brandlasten (Büromaterialien sowie Spraydose) und verschiedener Initiierung (entzündetes Papierkissen, Wattekissen mit Heptan, mit Heptan gefüllte Blechwanne sowie Heptan mit Blechwanne und getränktem Bauwollkissen)
- ein Brandversuch in einem Garderobenschrank (mit Schaumstoffkissen).

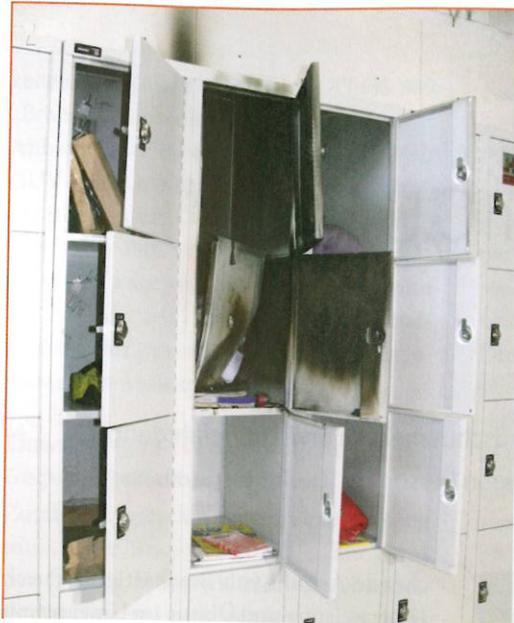
Abb. 4: Blick nach einem der Versuche in die Schließfächer

- Einbrennlackierungen nur gering beschädigt wurden bzw. sich nicht entzündeten,
- die Türen sowohl der Brandräume als auch der benachbarten Räume der Schließfachanlagen nicht versagten und eine Brandübertragung auf benachbarte Fächer nicht stattfand,
- keine wesentlichen Beschädigungen an den Seiten- oder Deckelblechen der Fächer zu verzeichnen waren (nur der Schließfachboden des über dem Brandfach gelegenen Schließfaches wurde durch die Deo-

spray-Explosion aus der Befestigung gelöst (s. Abbildung 4),

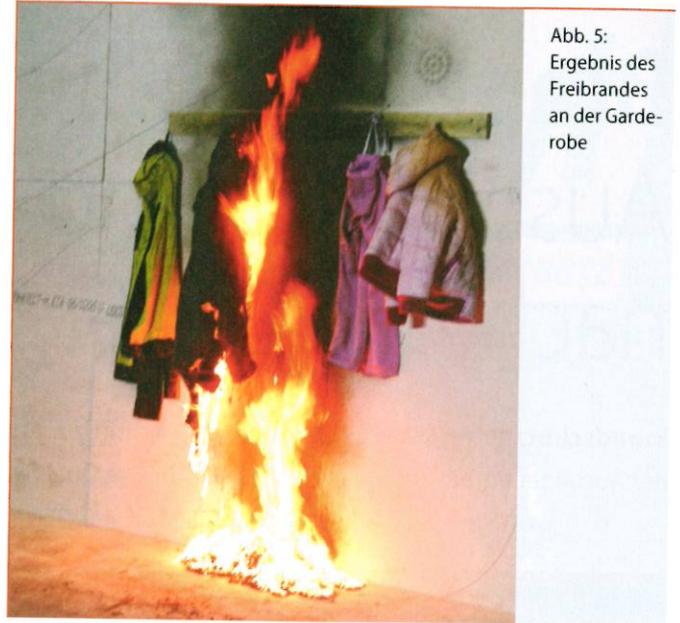
Abb. 5: Ergebnis des Freibrandes an der Garderobe

Zum Vergleich wurde noch eine Referenzprüfung in Form eines Freibrandes an einer offenen Garderobe (mehrere Bekleidungsstücke an einer Hakenleiste, s. Abbildung 5) durchgeführt. Diese ergab im Vergleich zu den vorangegangenen Versuchen eine

ungleich höhere Rauchbelastung. Vor allem war eine schnelle und ungehinderte Brandausbreitung zu verzeichnen, die bei den Brandversuchen an den Schließfach- bzw. Garderobenschrankanlagen durch den räumlichen Abschluss unterbunden blieb. Nach diesen Ergebnissen sollten die Ersteller von Brandschutzkonzepten sorgsam mit der Aussage „In Rettungswegen dürfen sich generell keine Brandlasten befinden.“ umgehen.

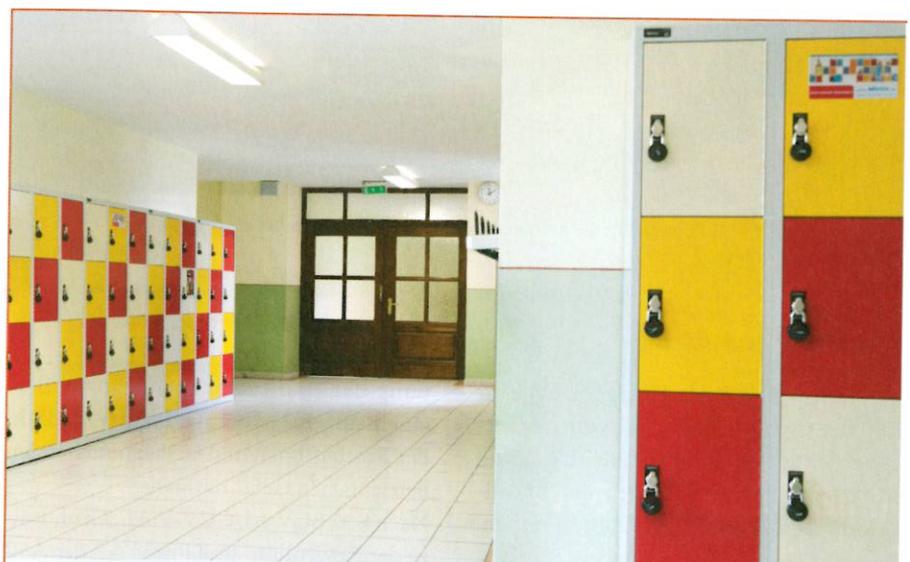
Abb. 6: Schließfach- und Garderobenschranksanlagen müssen keine konkrete Gefahr darstellen.
